# Restauratie van “De Jonge Jan” te Uithuizen

over de periode februari 1992 t/m maart 1994

Koren- en pelmolen De Jonge Jan te Uithuizen.

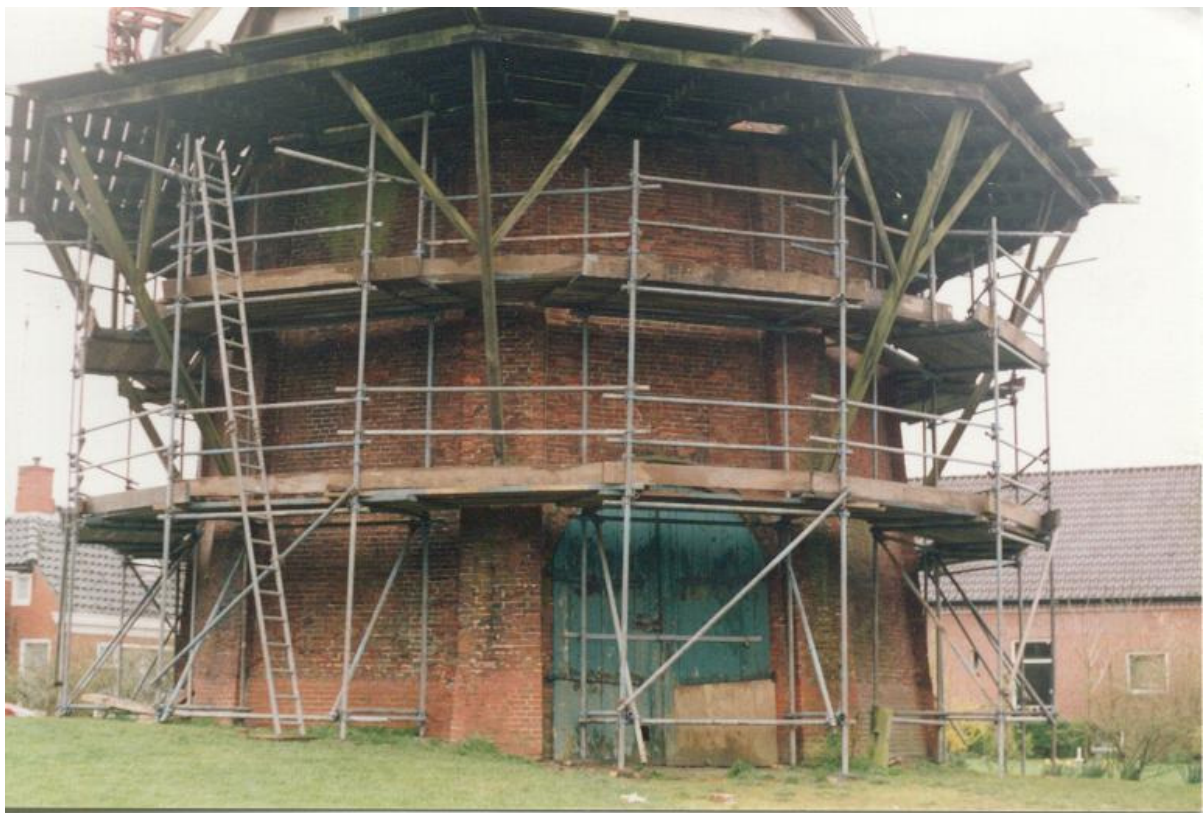
*De in de steigers gezette onderbouw van "De Jonge Jan" te Uithuizen.  
Foto: P. van Dijken, 18 april 1992. De Zelfzwichter, juni 1992*

Op 25 februari werden door de fa. Dunning de werkzaamheden gestart door het slopen van het stellinghek. Door aannemersfirma Veenstra uit Uithuizermeeden werd op 9 en 10 april het motorhok aan de westkant van de molen gesloopt. Hierdoor kan nu weer met recht gesproken worden over een achtkante molen op een achtkante stenen onderstuk. Het stenen onderstuk staat momenteel in de steigers t.b.v. het herstellen van het muurwerk.

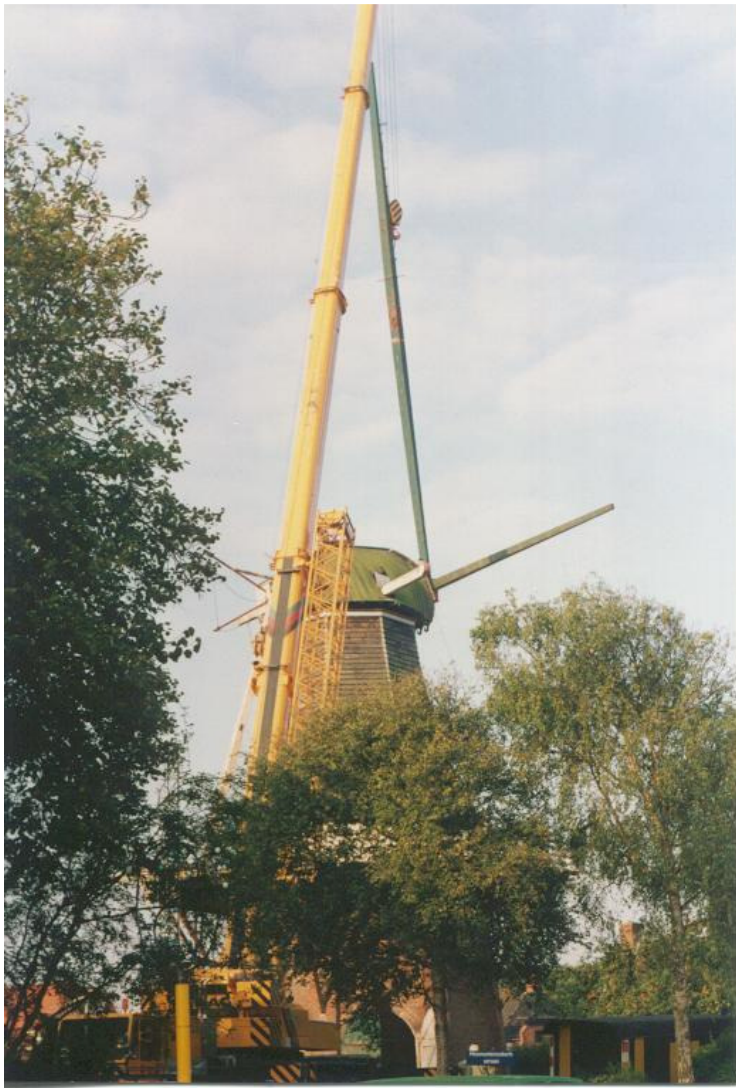
*De buitenroede, een oude ingekorte Pot-roede zonder nummer en jaartal, wordt uit de askop gehesen.*

De buitenroede, een oude ingekorte Potroede, in 1935 al aangebracht, zal worden vervangen. De binnenroede, een Bremer-roede uit 1973, bleek weer bruikbaar. De kap bleek totaal verrot, onder andere de voeghouten, spantring, kleedhout enz. en zal geheel worden vernieuwd. Ook de staart, welke al eens was aangelast, bleek zowel boven als onder verrot.

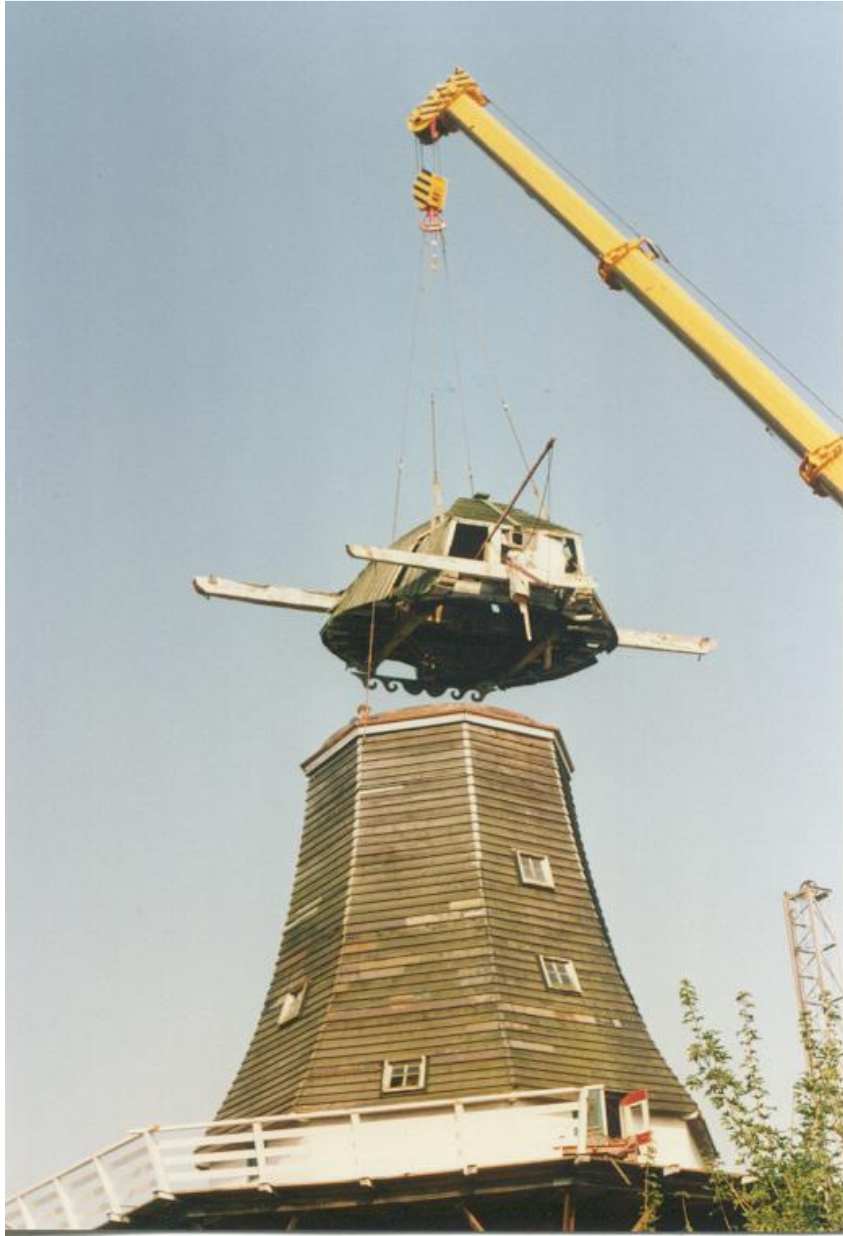
*Het lichten van de kap van "De Jonge Jan" te Uithuizen ging met enig gekraak gepaard. De hijsstroppen waren om de voeghouten geslagen.*

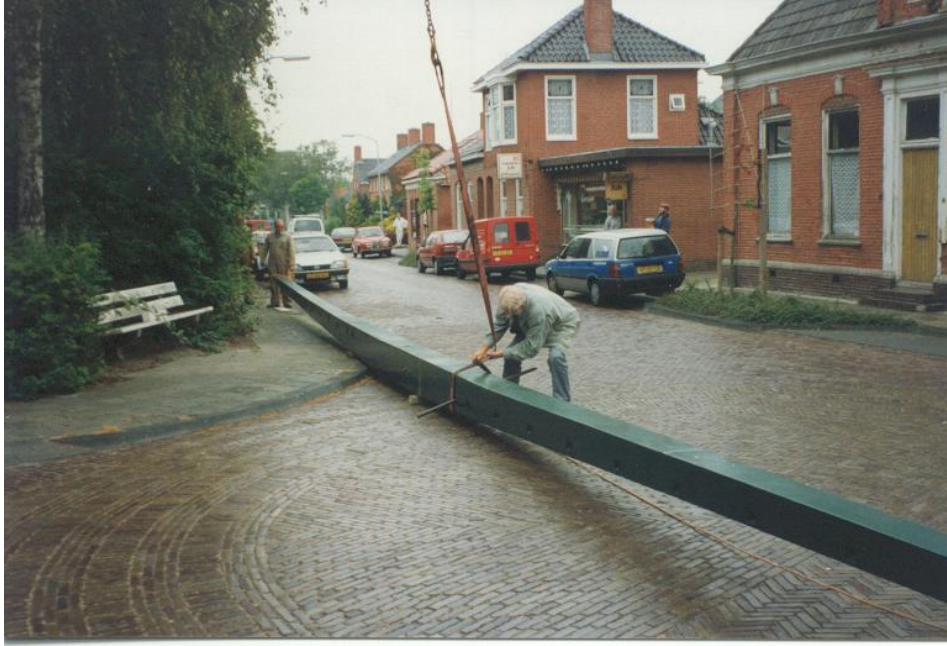
*Molenmaker Henk Dunning bevestigt d.m. v. een stang als borging de strop om de binnenroede. Deze dateert uit 1973 en wordt weer gebruikt. Coen Westers kijkt toe. Foto P. van Dijken, juli 1993. De Zelfzwichter, december 1993*

Vervolgens volgden de nieuwe staart en lange schoren, daarna de roeden, de oude nagekeken binnenroede en de geheel nieuwe buitenroede. Als laatste ging tegen één uur 's-middags de zwichtstang met de spin terug in de as. De weken erna werden de schoren en de kruilier op hun plaats gebracht, de roeden opgehekt en van stroomlijnneuzen voorzien.
